MINISTÉRIO DA JUSTIÇA  
Departamento de Polícia Rodoviária Federal  
Sistema de Informações Operacionais  
BOLETIM DE ACIDENTE DE TRÂNSITO

OCORRÊNCIA: 902544  
Comunicação: C100738  
\* STATUS DA OCORRÊNCIA: Encerrada

RELATÓRIO DE AVARIAS PARA CLASSIFICAÇÃO DO DANO EM AUTOMÓVEIS, CAMIONETAS, CAMINHONETES E UTILITÁRIOS

RELATÓRIO DE AVARIAS PARA CLASSIFICAÇÃO DE DANO EM MOTOCICLETAS E ASSEMBLHADOS

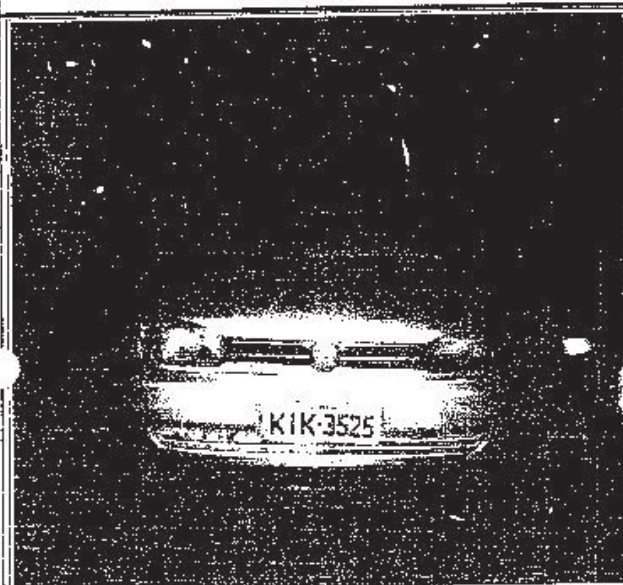
Frente

Veículo: V1 / VW/GOL 16V  
Nome do Agente/Assinatura: NEWTON NERY DOS SANTOS  
Registro/Matrícula do Agente: 1371118  
Placa: KIK-3525  
Nº BOAT: 902544  
Data: 30/04/2011 16:40

- ☒ Dano de Pequena Monta: até 20 pontos, somando os pontos de todos os itens assinalados na colunas "SIM" e "NA".  
☐ Dano de Média Monta: de 21 a 30 pontos, somando os pontos de todos os itens assinalados na colunas "SIM" e "NA".  
☐ Dano de Grande Monta: acima de 30 pontos, somando os pontos de todos os itens assinalados na colunas "SIM" e "NA".
