LAUDO DE EXAME PERICIAL - LAUDO CADAVÉRICO-ACID TRÁFEGOIdentificação do Laudo:

DEMANDA 00007227-20

LAUDO DE EXAME PERICIAL
(PERÍCIAS DE TRÂNSITO)

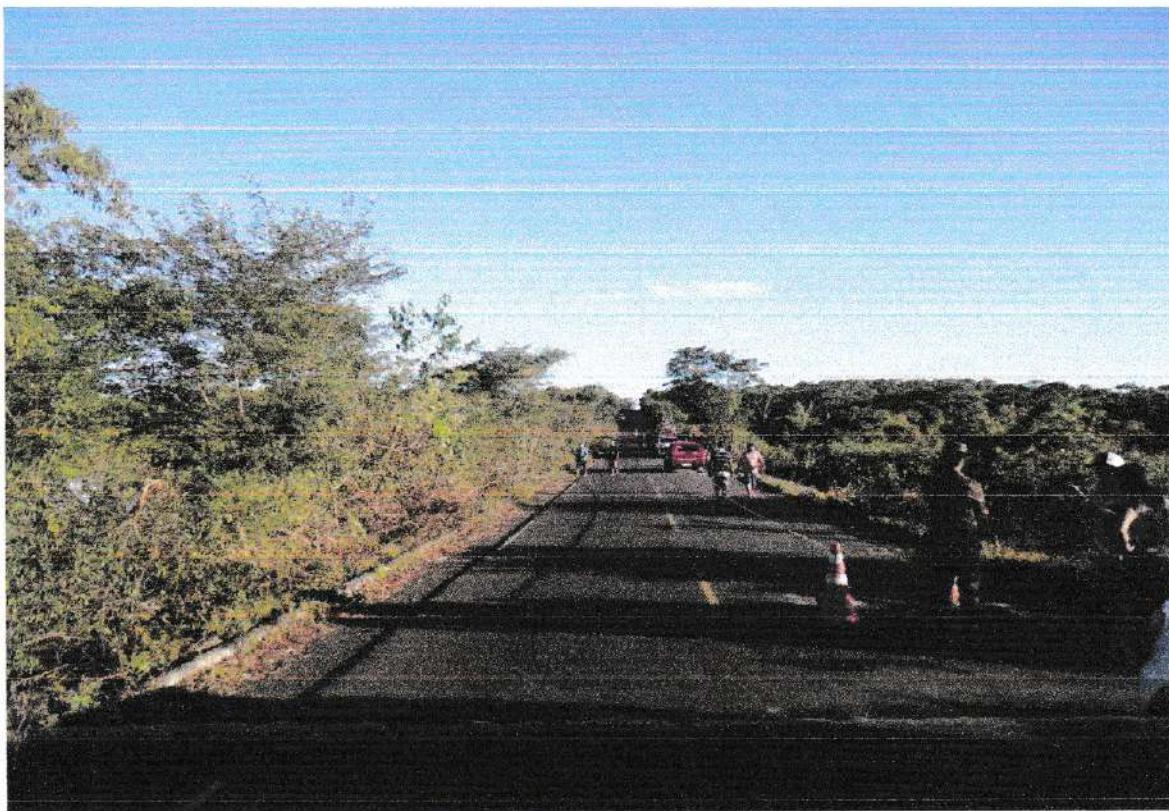
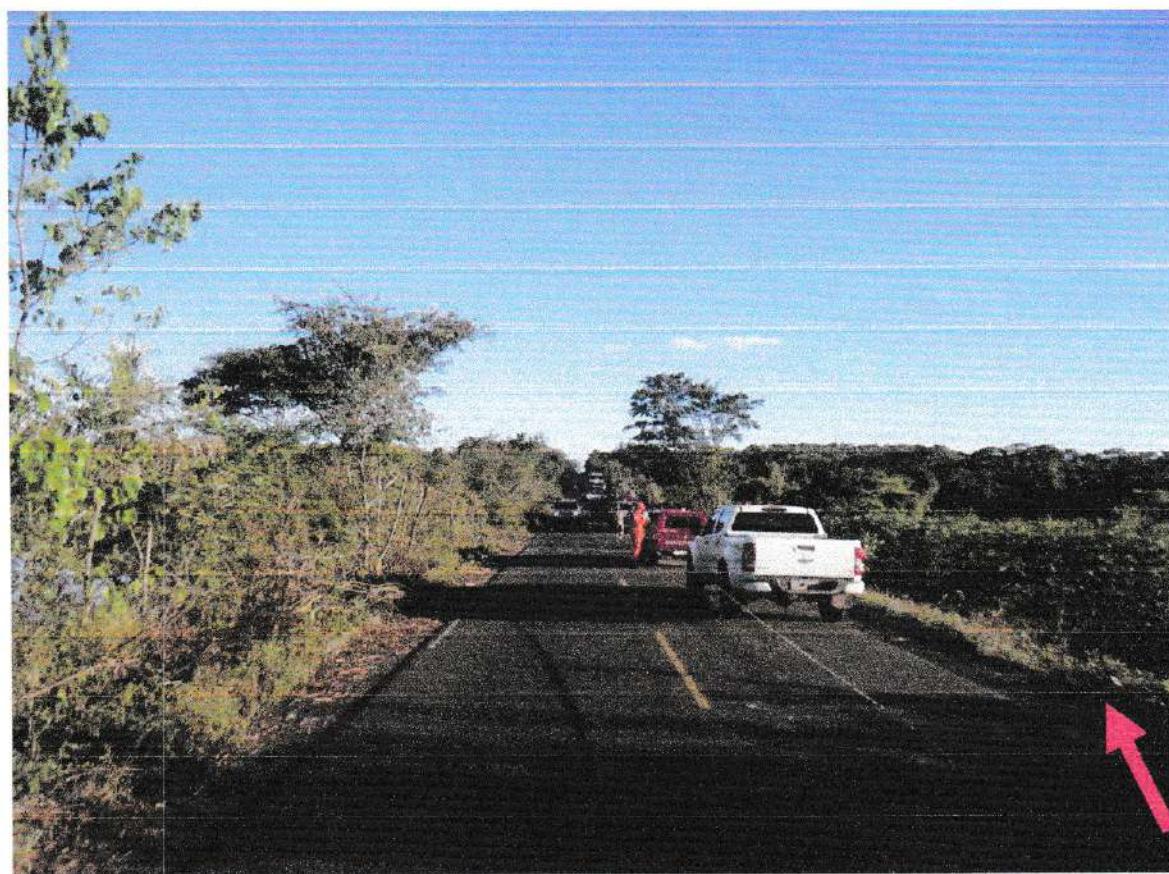
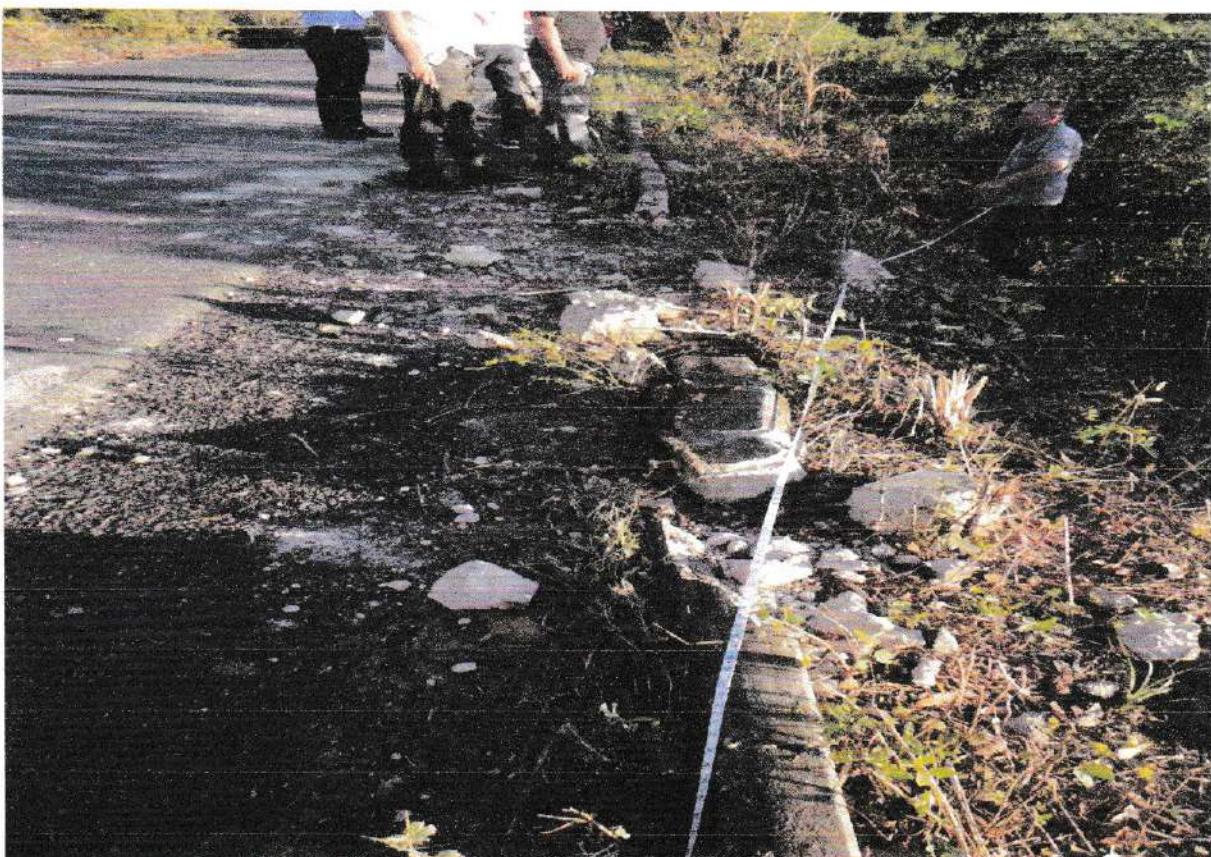
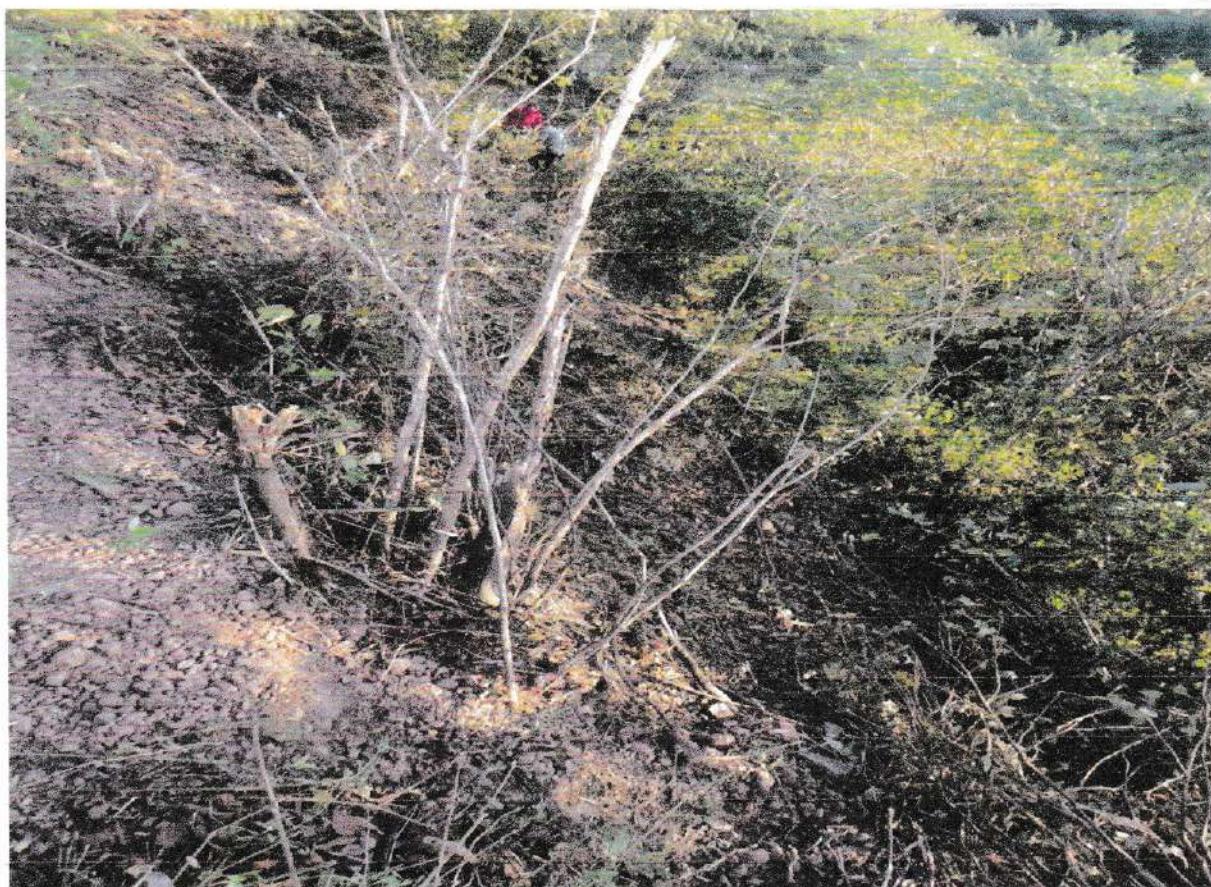
Imagens 01, 02, 03 e 04: Mostram o trecho do declive percorrido pelo veículo. A seta vermelha na segunda imagem evidencia um dos pontos de impacto com o meio-fio, enquanto que na terceira e quarta imagens, visualiza-se o trecho onde o caminhão efetivamente saiu da via e desceu o aterro lateral oeste, iniciando o seu capotamento.

Trafegava o veículo Caminhão M.BENZ/ATEGO 1725, Chassi: 9BM958078DB943979, pela faixa oeste da pista da rodovia estadual PI-113, no sentido direcional norte/sul, em sua correta mão de direção, quando ao atingir determinado trecho declivado, por motivos que o perito não pode precisar, saiu da faixa por três vezes em direção ao lado oeste da rodovia, sendo que nas duas primeiras ocasiões, embora o pneu tocasse o meio-fio, o condutor conseguiu retornar à via. Entretanto, na terceira vez em que o caminhão saiu da pista de rolamento em direção à margem oeste, o condutor não mais conseguiu ter controle sobre o volante do veículo, vindo o mesmo a sobrepor o meio-fio ali existente, e a capotar sucessivas vezes ao longo do percurso de descida do aterro lateral oeste da rodovia, até parar definitivamente cerca de 32,00 metros em relação ao último ponto de impacto com o meio-fio,

Após o impacto, de acordo com os vestígios observados no local, o veículo ficou situado aproximadamente a 4,45 metros abaixo do nível da pista e seu setor posterior ficou posicionado cerca de 17,00 metros de distância em relação a ela; já seu setor anterior posicionou-se a 12,00 metros de distância em relação a mesma.

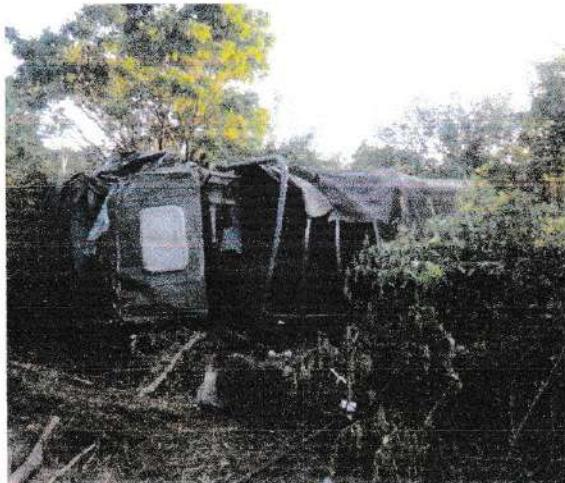
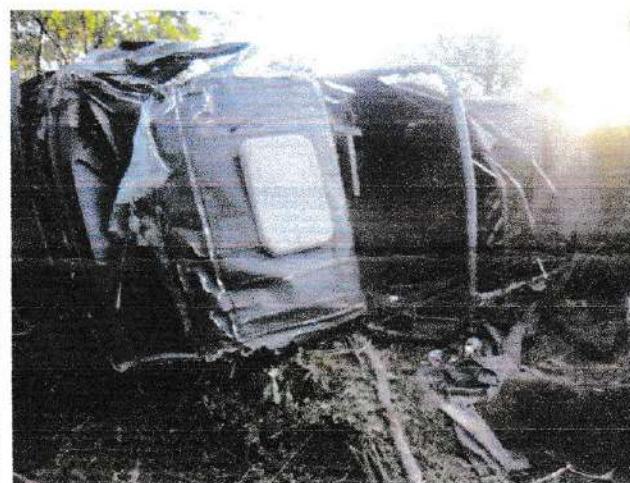
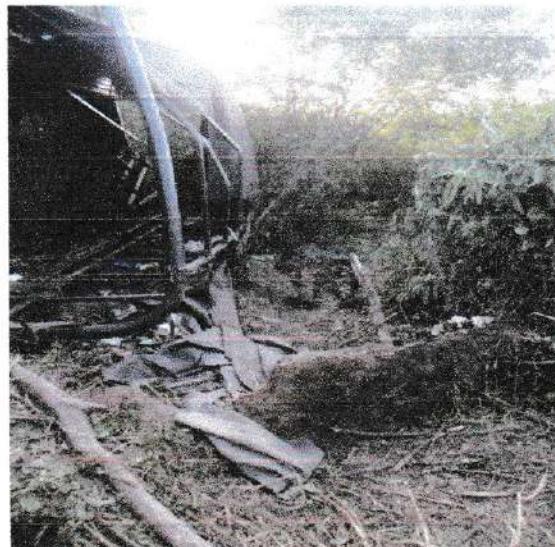
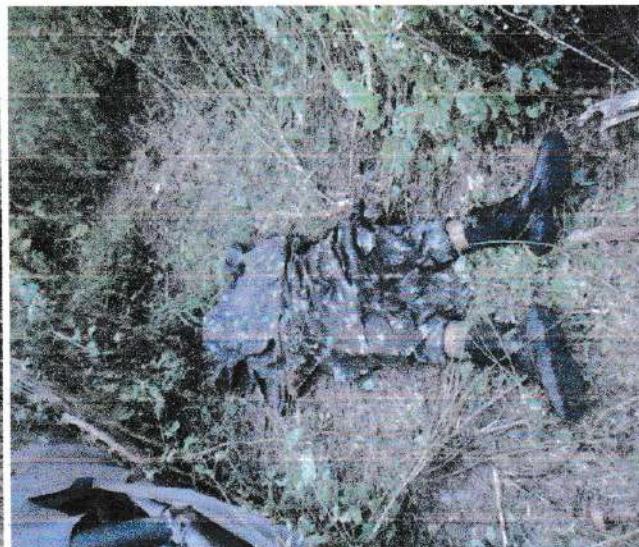
Fora constatada a presença de múltiplas avarias em sua estrutura, perceptíveis na cabine, incluindo a destruição do para brisa e respectivos limpadores, do vidro posterior, do pára-choque, da grade de proteção e dos faróis e do painel. Além disso, as portas e o teto apresentavam-se amassados e envergados, e o pneu anterior esquerdo esvaziado.

Por sua vez, no setor posterior, as barras de proteção da carroceria achavam-se envergadas, a caixa de proteção da bateria estava amassada e a lona que recobre a carroceria rasgada.

Imagens 05, 06,07,08: Mostram o veículo no local após o sinistro, com algumas das avarias observadas e a presença do corpo do militar próximo ao mesmo.

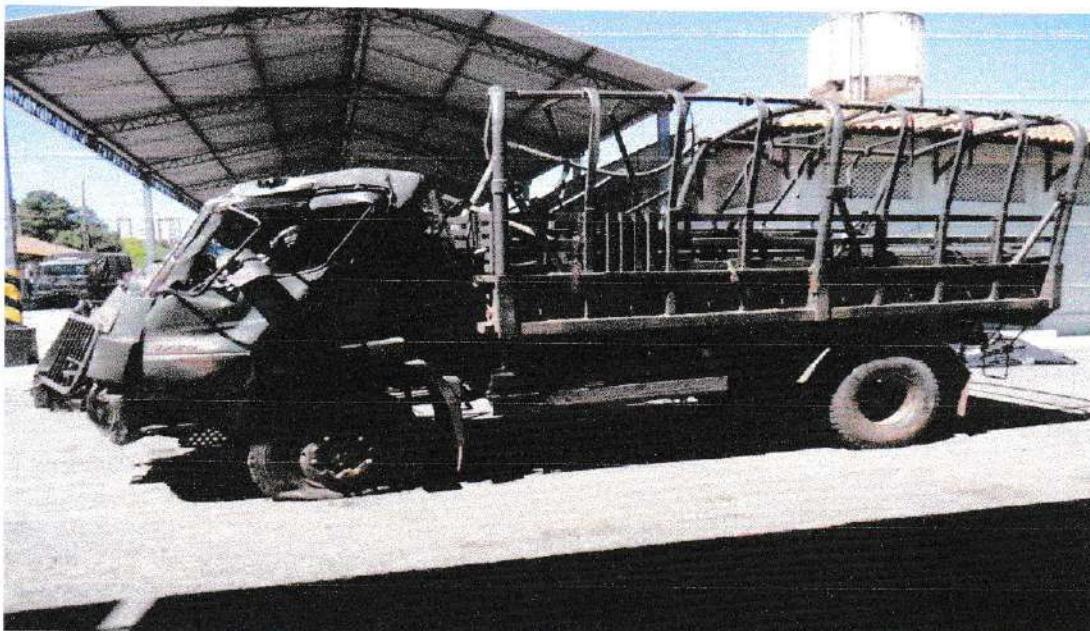
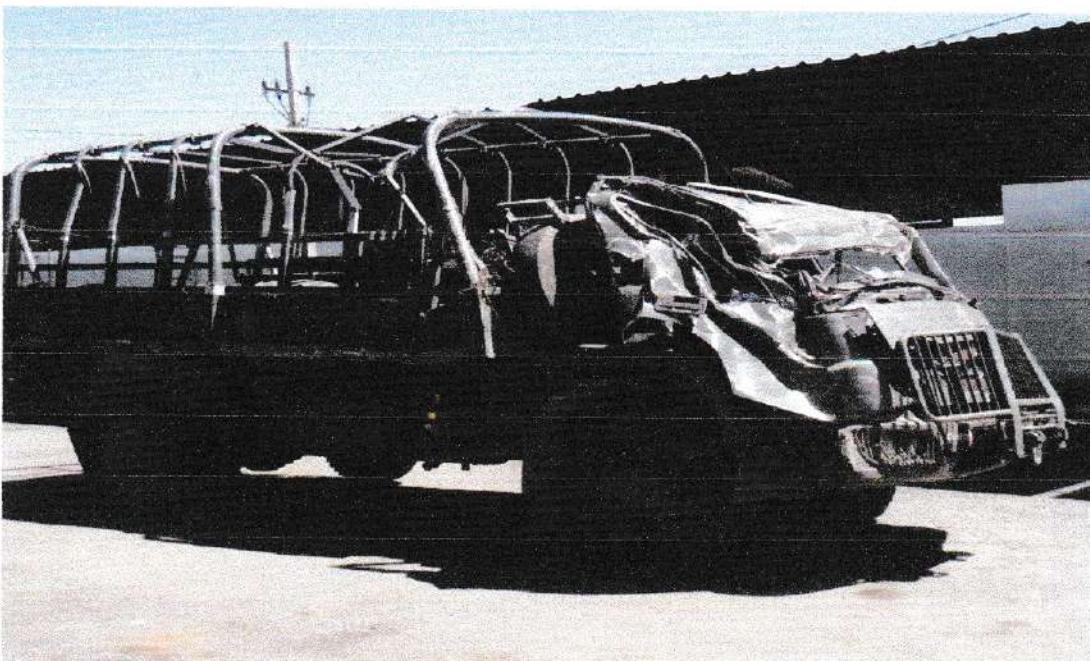
Imagens 09 e 10: Mostram o veículo no pátio do 2º BEC, evidenciando as avarias.

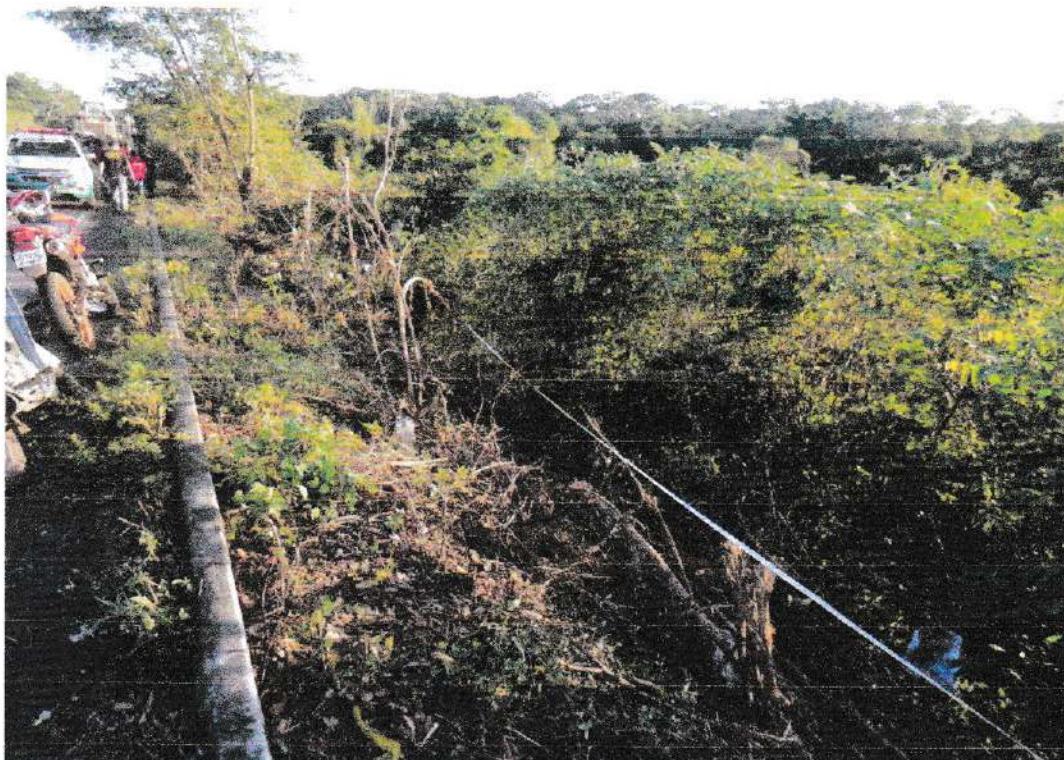
Imagen 11: Mostra o trecho do aterro lateral oeste da via, por onde passou o veículo durante a sequência de capotamentos.

Face ao exposto, o perito que subscreve este laudo, chegou à conclusão de que a causa determinante do acidente de trânsito referenciado deveu-se à perda de controle/domínio do veículo M.BENZ/ATEGO, Chassi 9BM958078DB943979, por parte do condutor, cujos reais motivos que o levaram a tanto o perito não pode precisar, valendo salientar que na estrutura do mesmo não foi constatada qualquer outra avaria que pudesse caracterizar contato físico com algum outro veículo automotor, pois os vestígios verificados indicam apenas o contato com o solo em decorrência do capotamento.
