# BOLETIM DE ACIDENTE DE TRÂNSITO

BOLETIM DE ACIDENTE DE TRÂNSITO  
PROTOCOLO Nº 19012530B01

No dia 09/03/2019, por volta das 04:30h, no km 84,2 da BR 110, em Upanema/RN, ocorreu um acidente do tipo COLISÃO COM OBJETO ESTATÍCO, com 4 vítimas fatais. Os veículos envolvidos foram: V1- VW/GOL 1.6 POWER, de placa NIK 3550, conduzido por EVERALDO JOSÉ DA PENHA(morto) e V2 - SCANIA/G 380 A4X2, de placa MYR 5184, que tracionava o semirreboque de placa IOD 8550, conduzido por WENDELL BRASIL FONTES (ileso). Vieram a óbito no local do acidente, além do condutor de V1: VANDERLANIA ARRUDA DE LIMA, VALDILENE ARRUDA DE LIMA e ANTONIO RAIMUNDO DA SILVA NETO. A outra passageira do V1, WEDJA YSTEFANY SILVA PENHA, saiu com lesões graves e foi encaminhada ao hospital pelo SAMU. WEDJA YSTEFANT SILVA PENHA informou à prf e à equipe do SAMU que saíram de Mossoró/RN às 04:00h deste mesmo dia e seguiriam para Santa Cruz do Capibaribe/PE. Com base nas análises dos vestígios identificados no local e nos veículos envolvidos, constatou-se que o V1 trafegava seguindo o fluxo normal em sua mão de direção no sentido crescente da rodovia(Mossoró/RN - Upanema/RN) quando se deparou e colidiu na traseira de V2 que

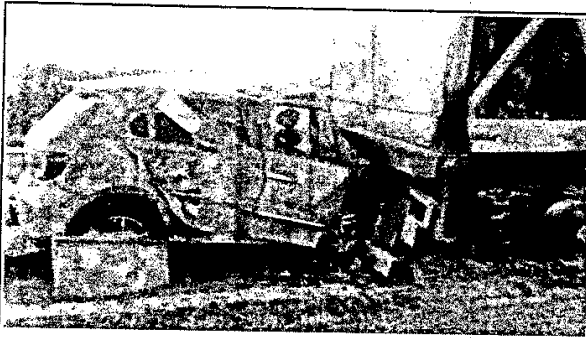
Dano de Montagem: Grande

IMAGEM DA LATERAL DIREITA

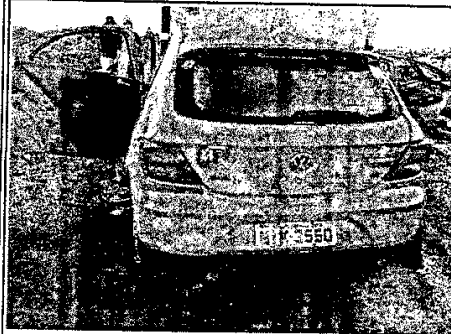
IMAGEM DA TRASEIRA

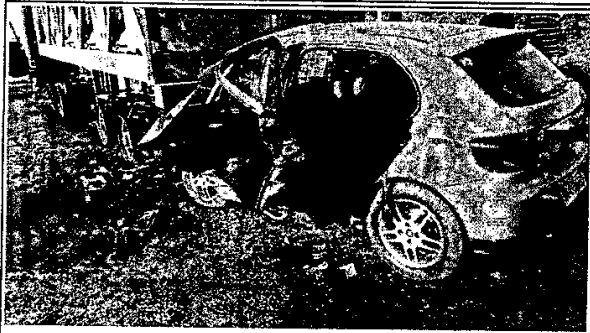
IMAGEM DA LATERAL ESQUERDA

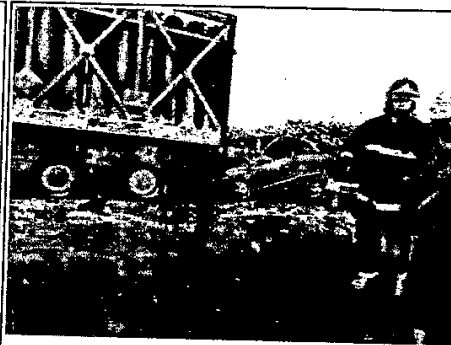
Dano de Monta: Grande

IMAGEM DA TRASEIRA
