**LAUDO Nº 01.02.07.082020.016930**

*Laudo nº 02 07 02 2020 016930*  
EXAME EM LOCAL DE ACIDENTE DE TRÂNSITO

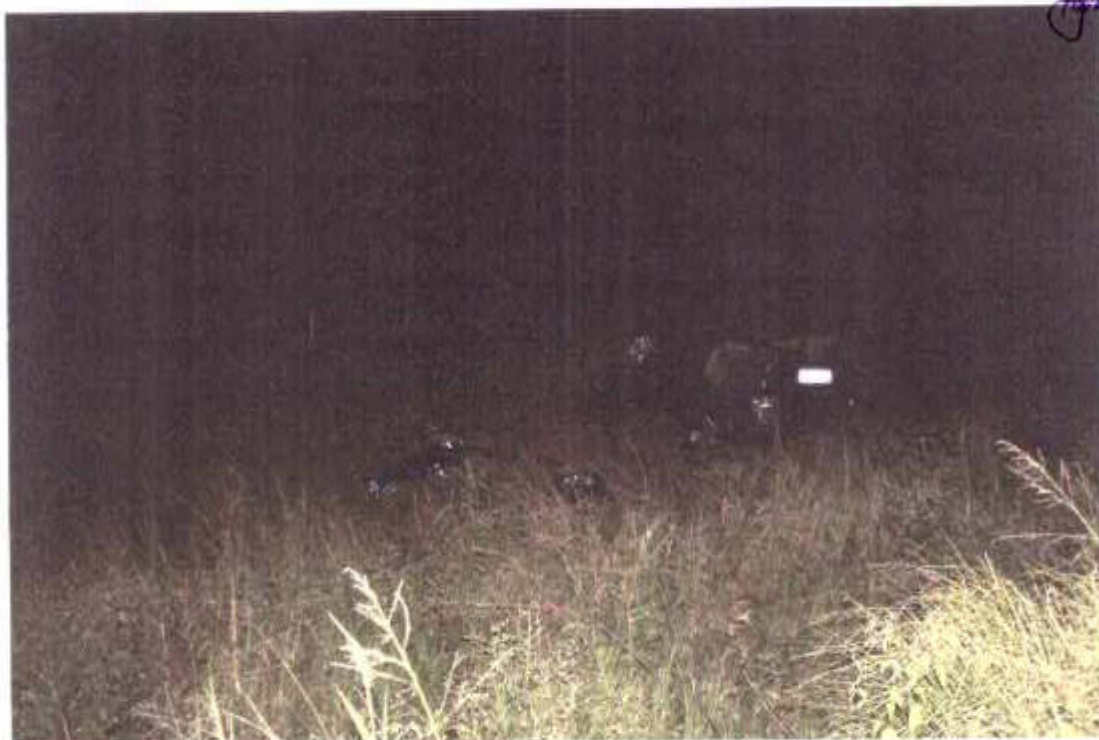
Ilustração 01

Ilustrações 01 e 02 – mostram, por diferentes ângulos, o local e a maneira como o veículo e o cadáver se encontravam;

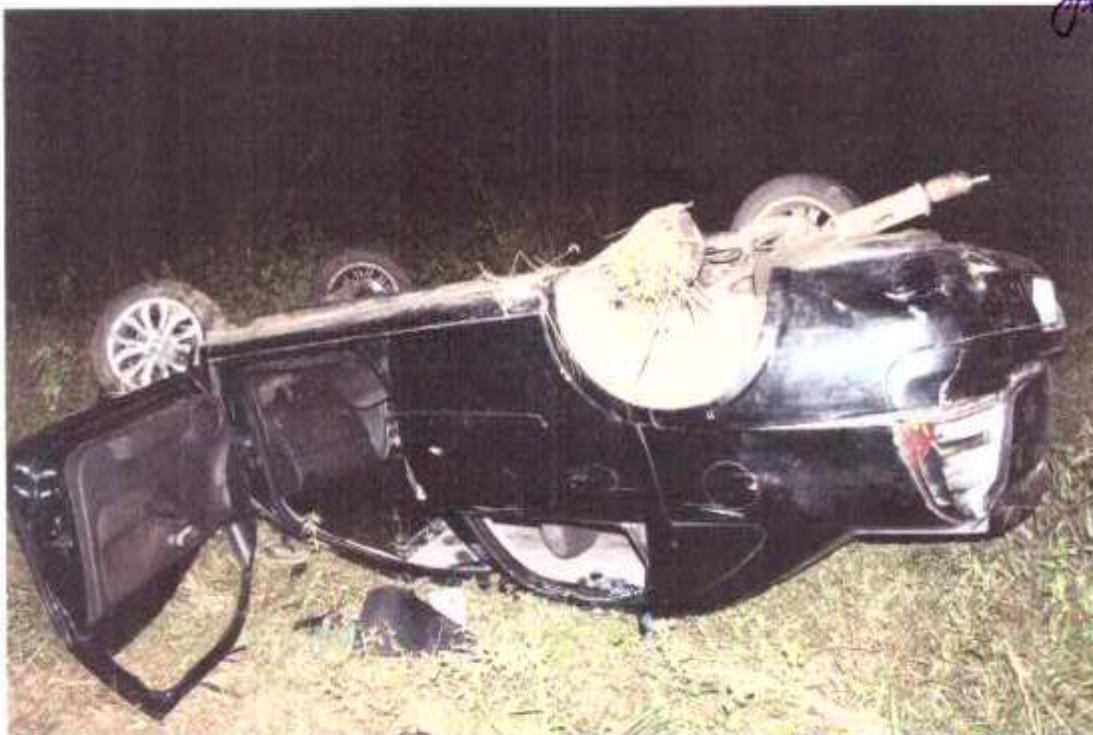
Ilustração 03 – mostra, em detalhe, a maneira como o veículo se encontrava, a ausência da roda e do pneumático traseiro direito e as avarias localizadas no setor lateral direito do veículo;

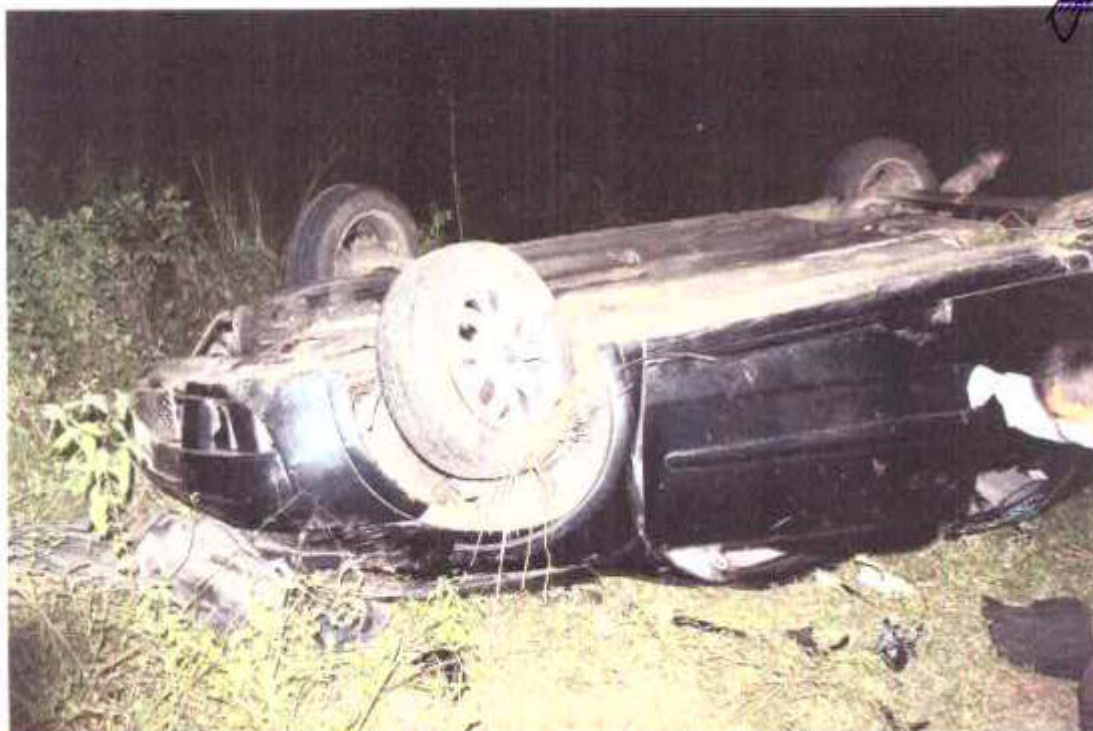
Ilustração 04 – mostra as avarias localizadas na porta dianteira direita do veículo;

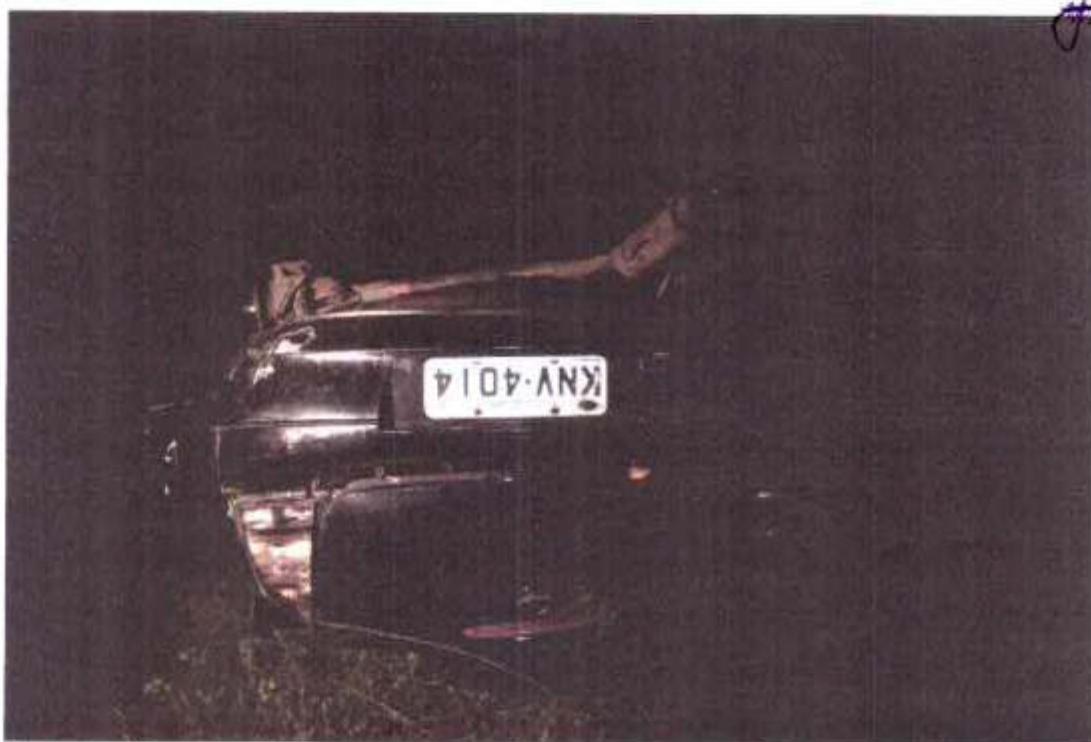
Ilustração 05 – mostra as avarias localizadas no setor posterior do veículo e o identifica através de sua placa de identificação traseira;

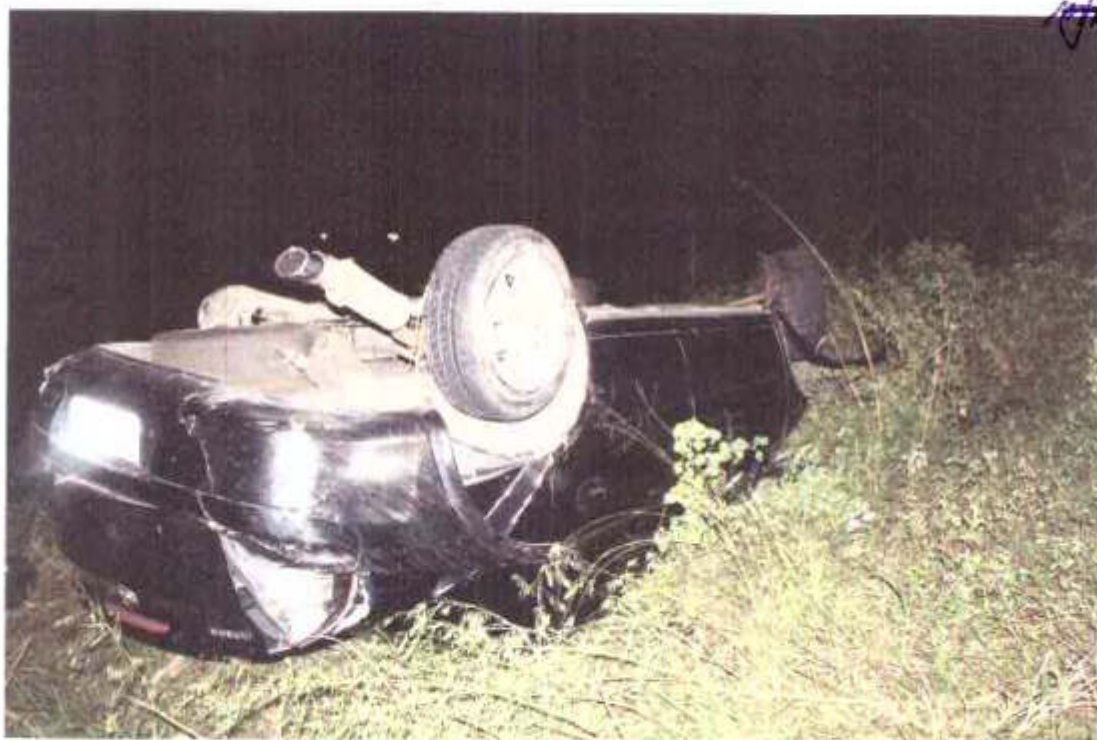
Ilustração 06 – mostra as avarias localizadas no setor lateral esquerdo do veículo;

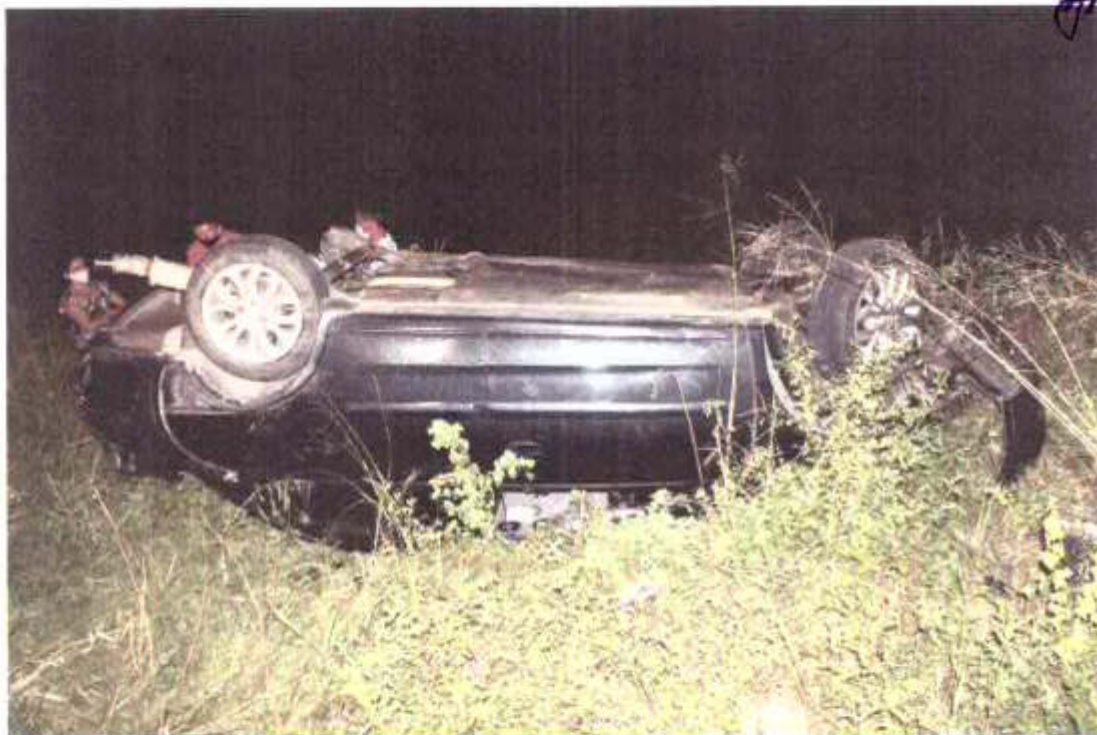
Ilustração 07 – mostra, por outro ângulo, as avarias localizadas no setor lateral esquerdo do veículo;

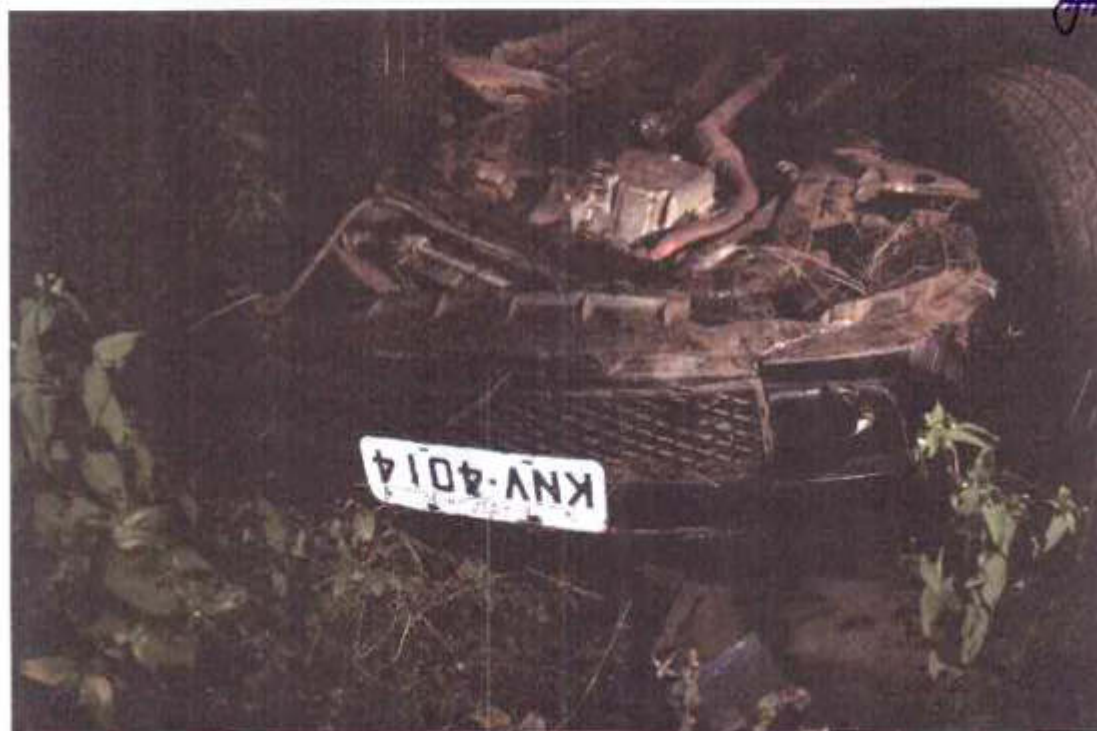
Ilustração 08 – mostra as avarias localizadas no setor anterior do veículo e a sua placa de identificação dianteira;

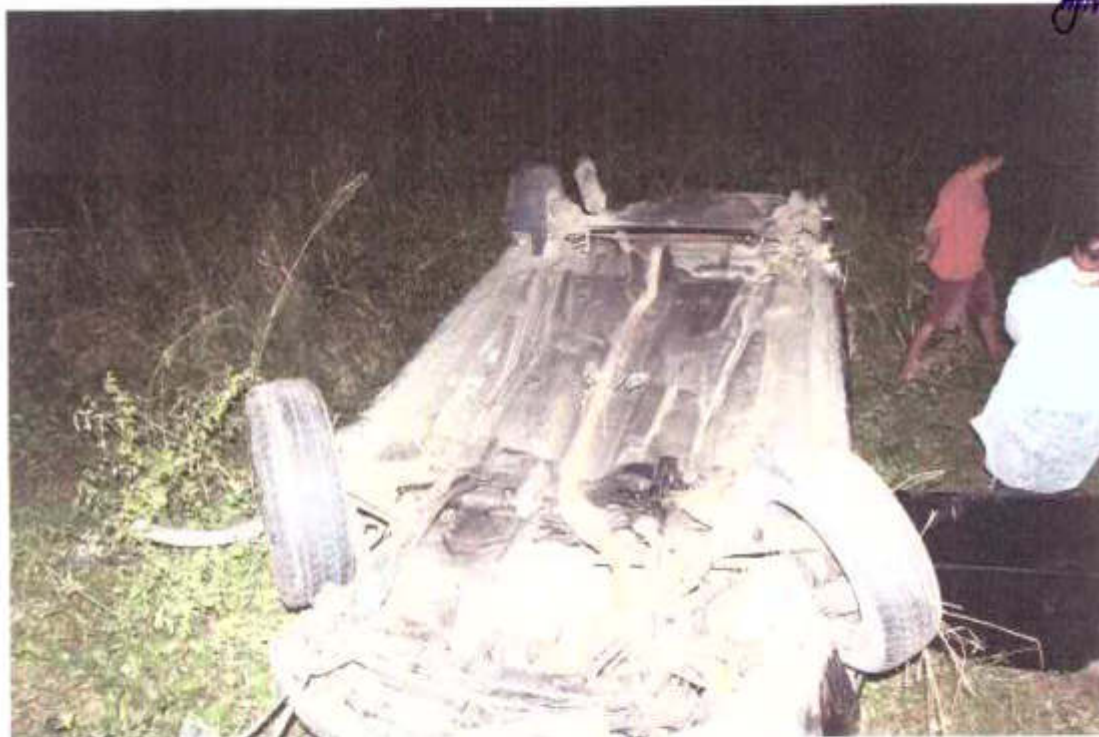
O veículo quando examinado no local do acidente, apresentava os seus pneumáticos em condições regulares de uso, os sistemas de segurança (suspensão e freios), não apresentaram falhas durante a inspeção, o sistema de direção deixou de ser avaliado devido às avarias originadas com a colisão.

Ilustração 09 – mostra a ausência de ruptura de peças da suspensão dianteira e do sistema de freios do veículo;

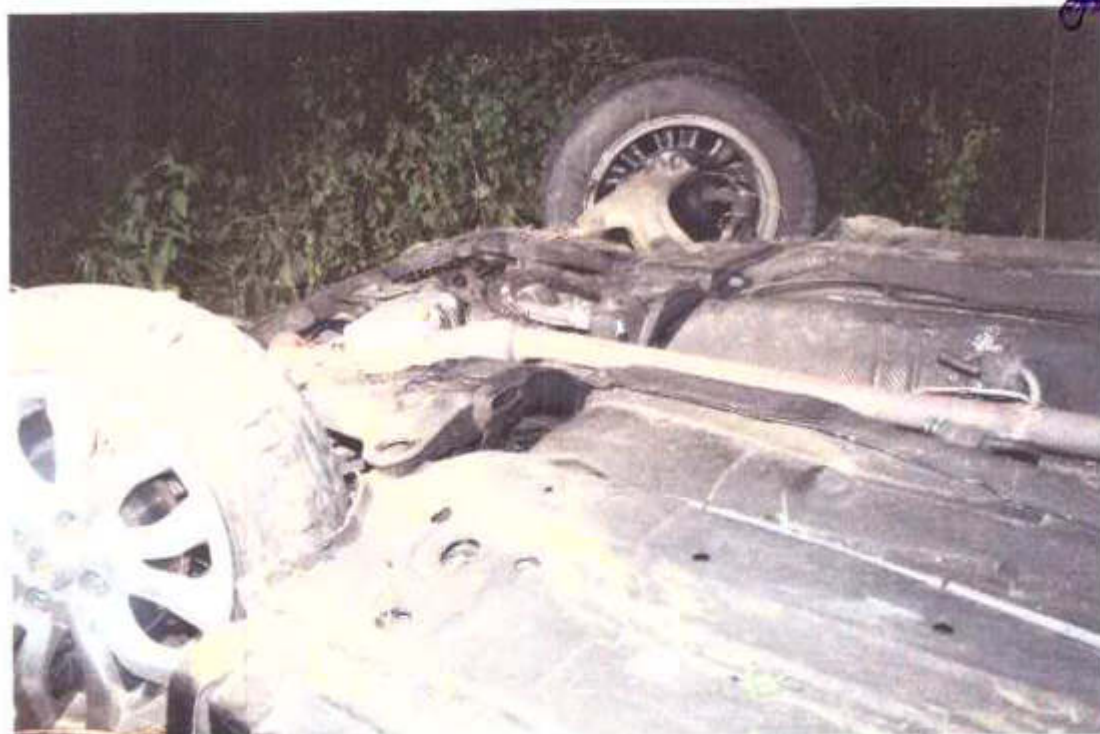
Ilustração 10 – mostra, em detalhe, a ausência de ruptura de peças da suspensão dianteira do veículo;

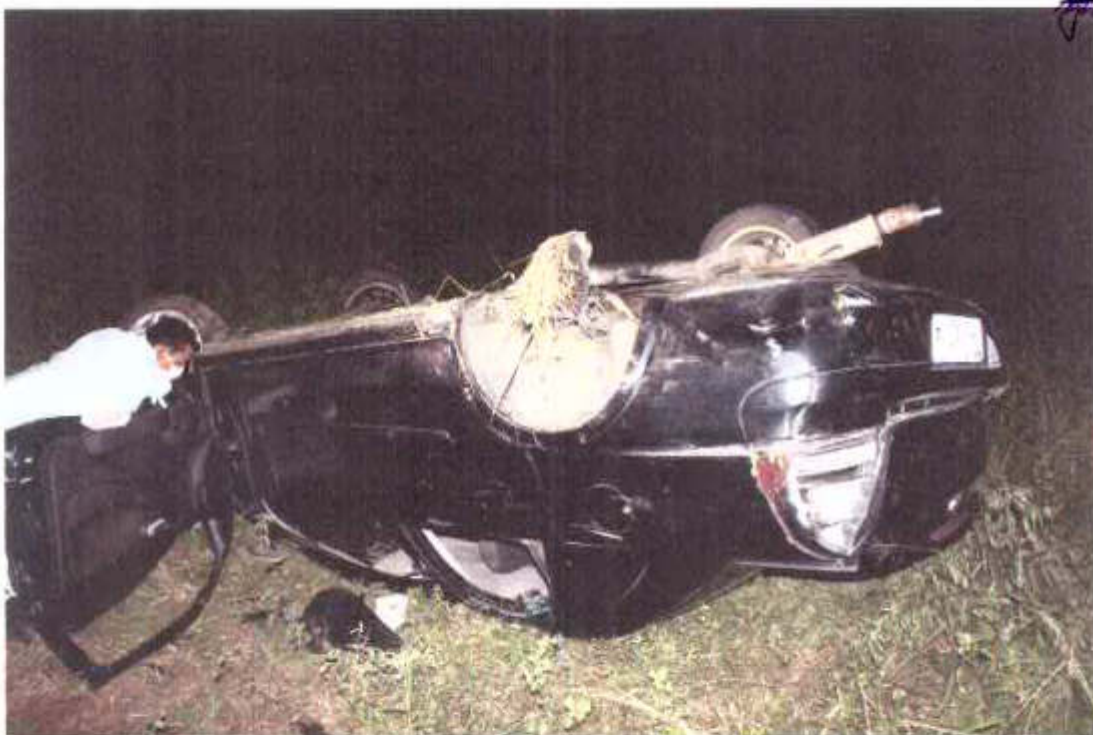
Com o desprendimento da roda traseira direita e de parte do tambor de freio, elementos do sistema de freio já citados, foram desconectados do seu local de atuação.

Ilustração 11 – mostra a ausência da roda traseira direita e a presença de vegetação presa ao que restou do tambor de freio;

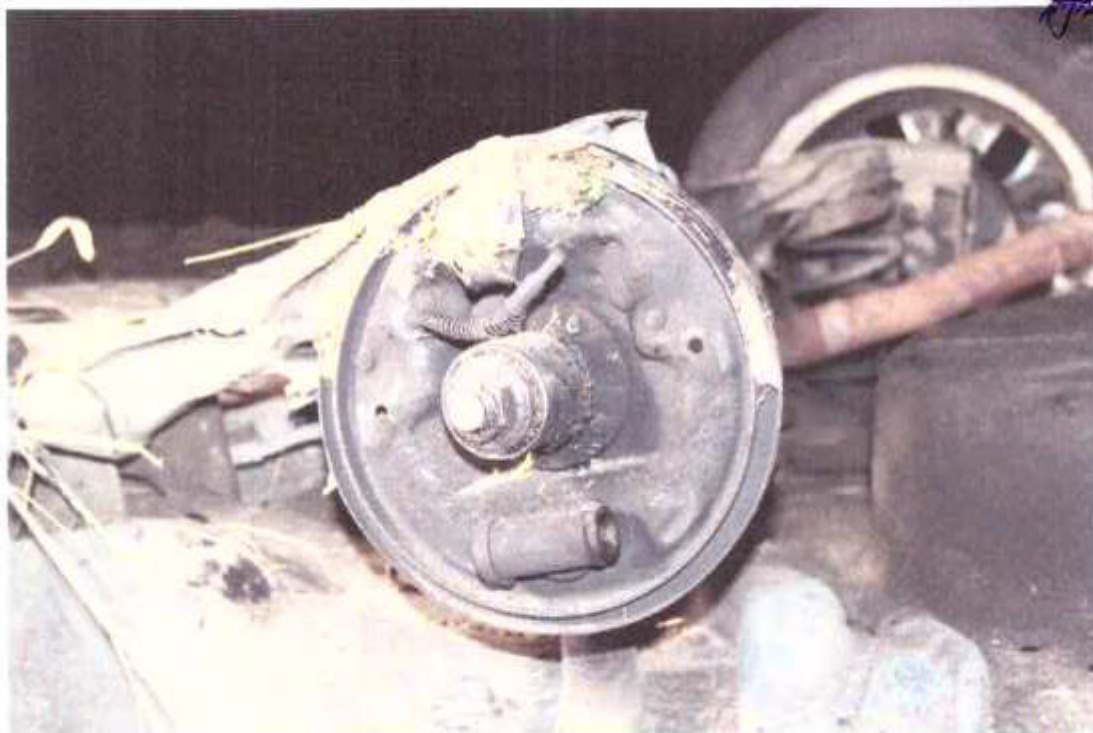
Os locais de fixação no cubo dos quatro parafusos que fixam a roda e o rolamento do cubo bem como a sua porca de fixação estavam funcionando normalmente, o que indica que a roda se desprende após um impacto na mesma que trincou e levou o tambor de freio ao colapso.

Ilustração 12 – mostra a ausência de parte das peças do sistema de freio traseiro, e que o rolamento da roda estava normalmente encaixado;

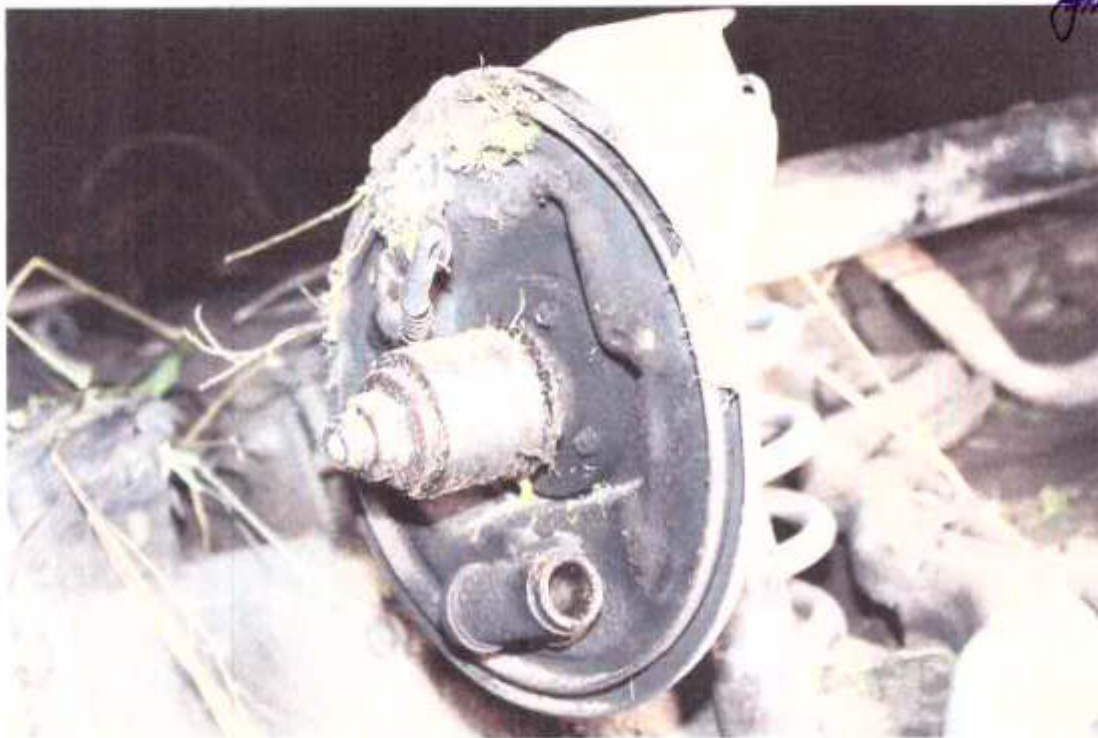
Ilustração 13 – mostra, por outro ângulo, a ausência de parte das peças do sistema de freio traseiro, e que o rolamento da roda estava normalmente encaixado;

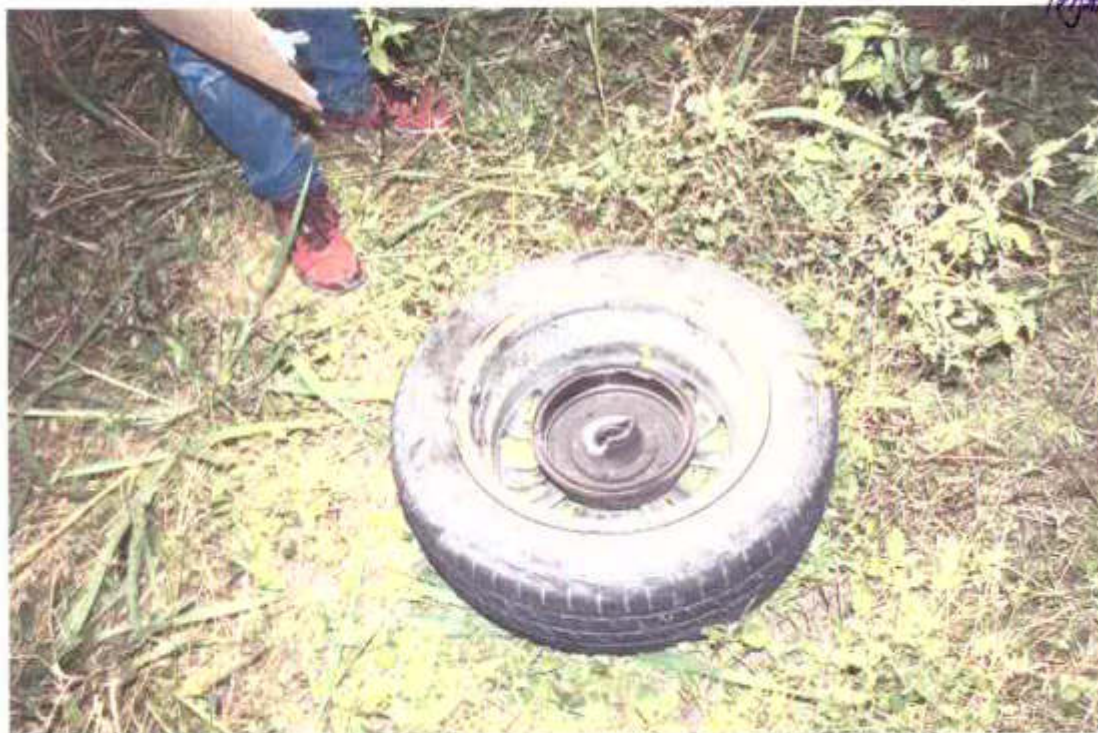
Ilustração 14 – mostra o local e a maneira como foi encontrada o roda e o pneumático traseiro direito do veículo;

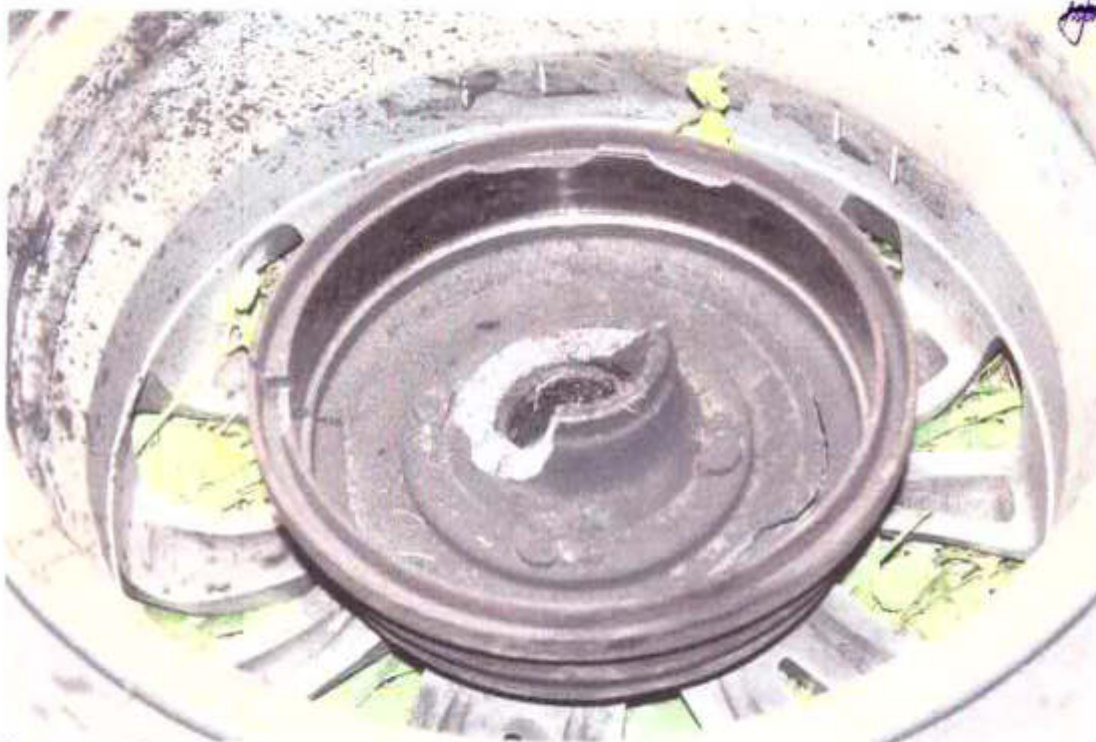
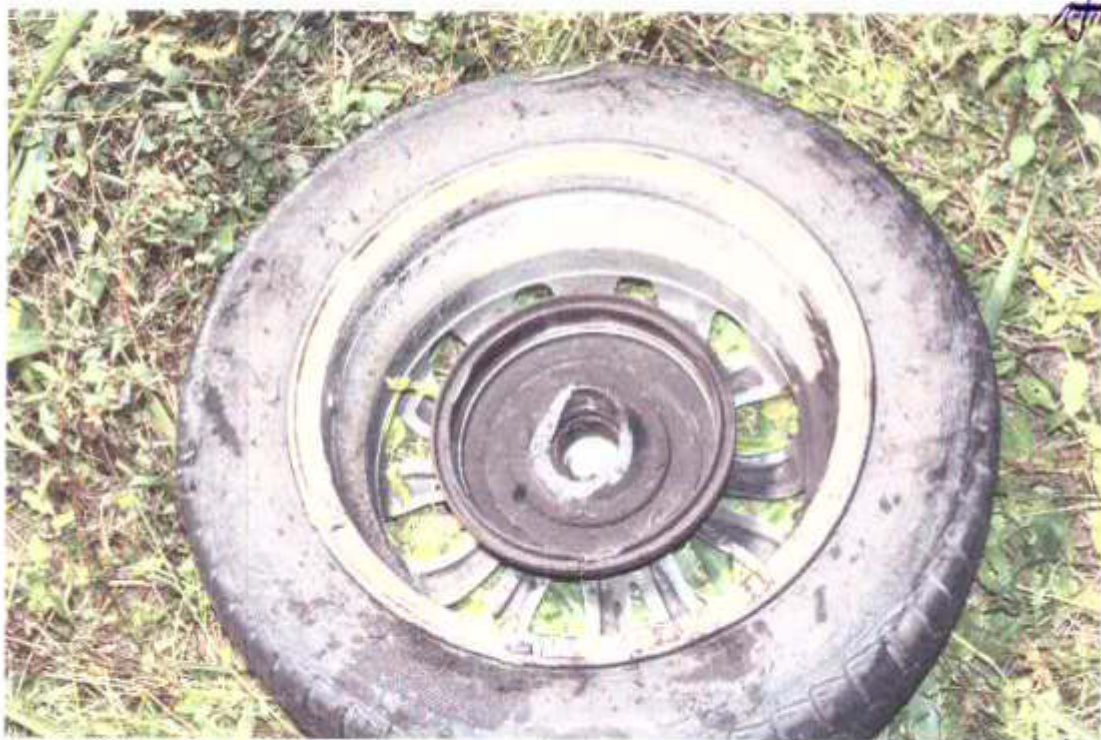
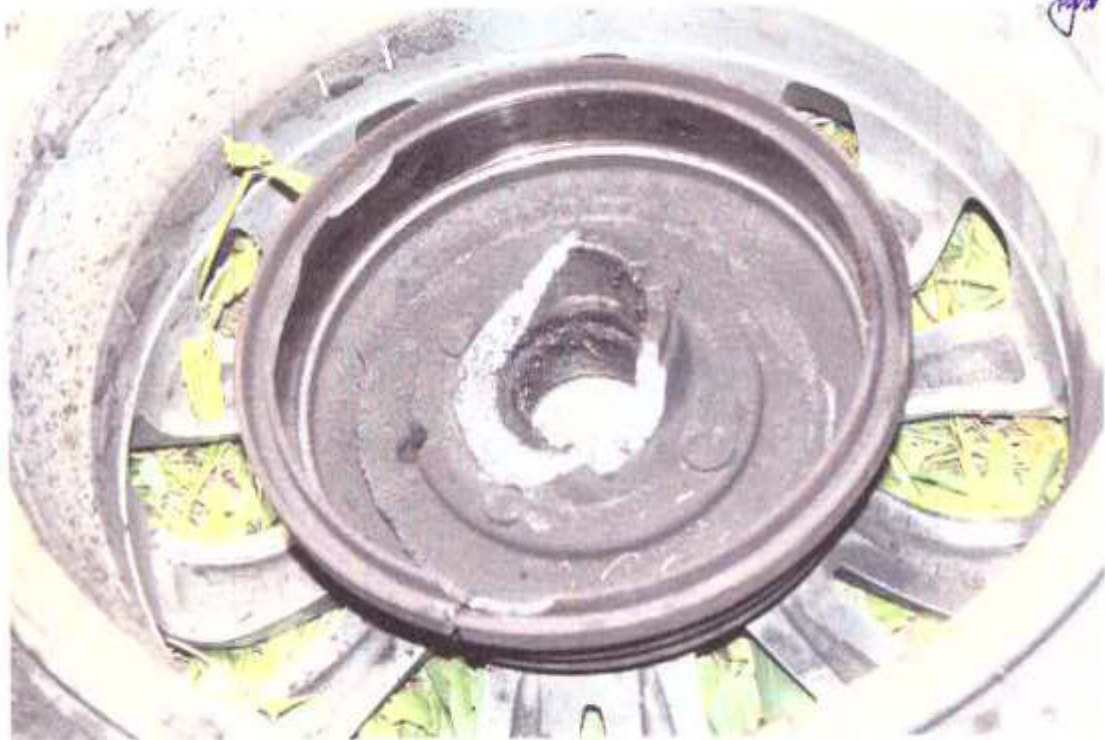
O Relator observou trincas na guia do meio fio da rodovia, que antecediam o local de amarranhamento da vegetação do terreno por onde o veículo trafegou após sair da pista, o que sugere ser esse o local onde a roda traseira direita impactou, avariou o tambor de freio e veio a se soltar do seu local de origem.

Ilustrações 15 a 17 – mostram, em detalhe e por diferentes ângulos, as avarias localizadas no tambor de freio traseiro direito;

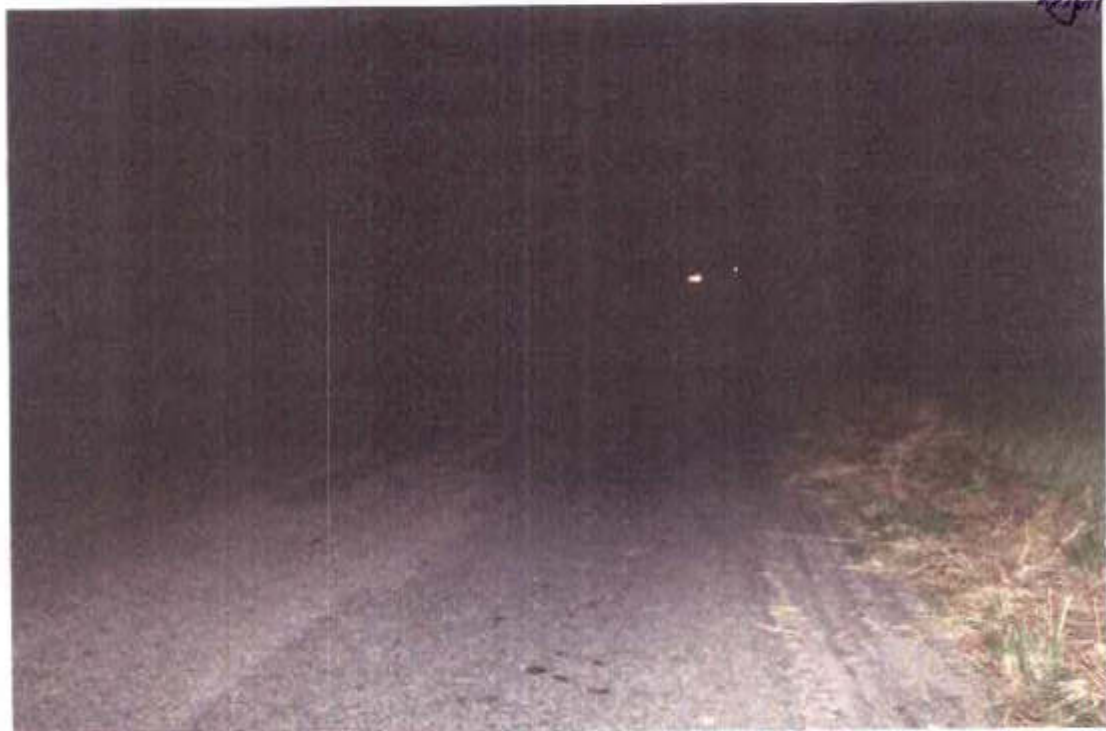
Ilustração 18 – mostra o trecho da rodovia onde o veículo derivou a sua trajetória para esquerda e saiu da pista de rolamento;

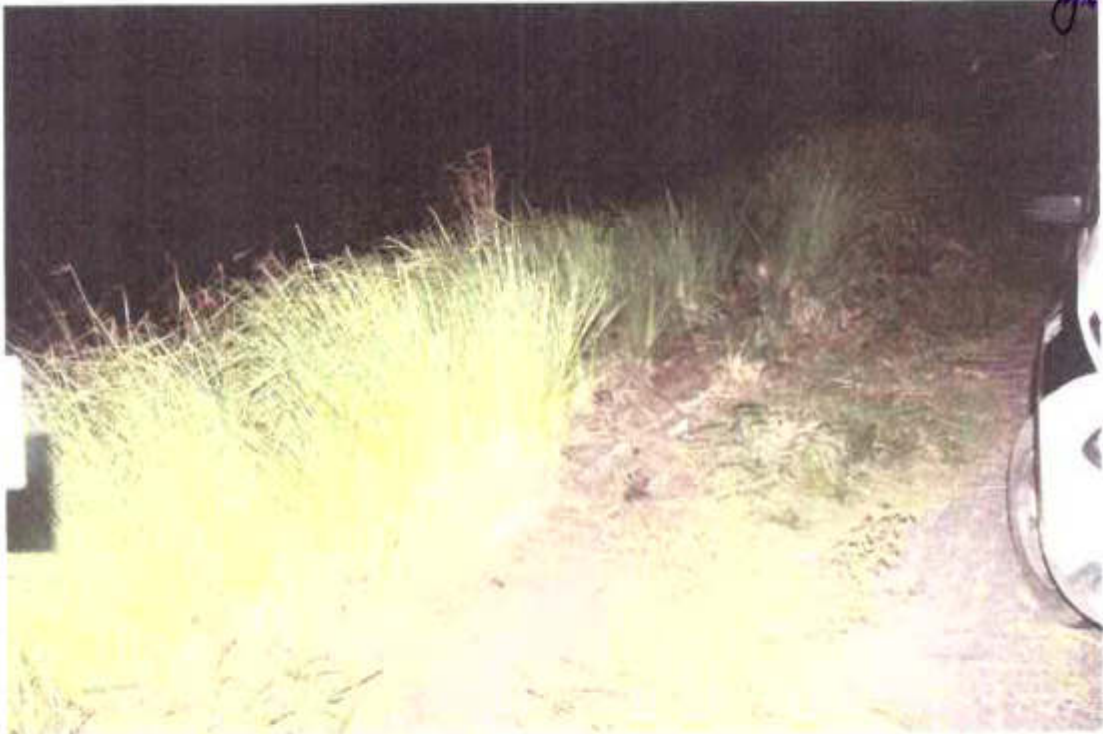
Ilustração 19 – mostra o local do meio fio da rodovia, por onde o veículo saiu da pista;

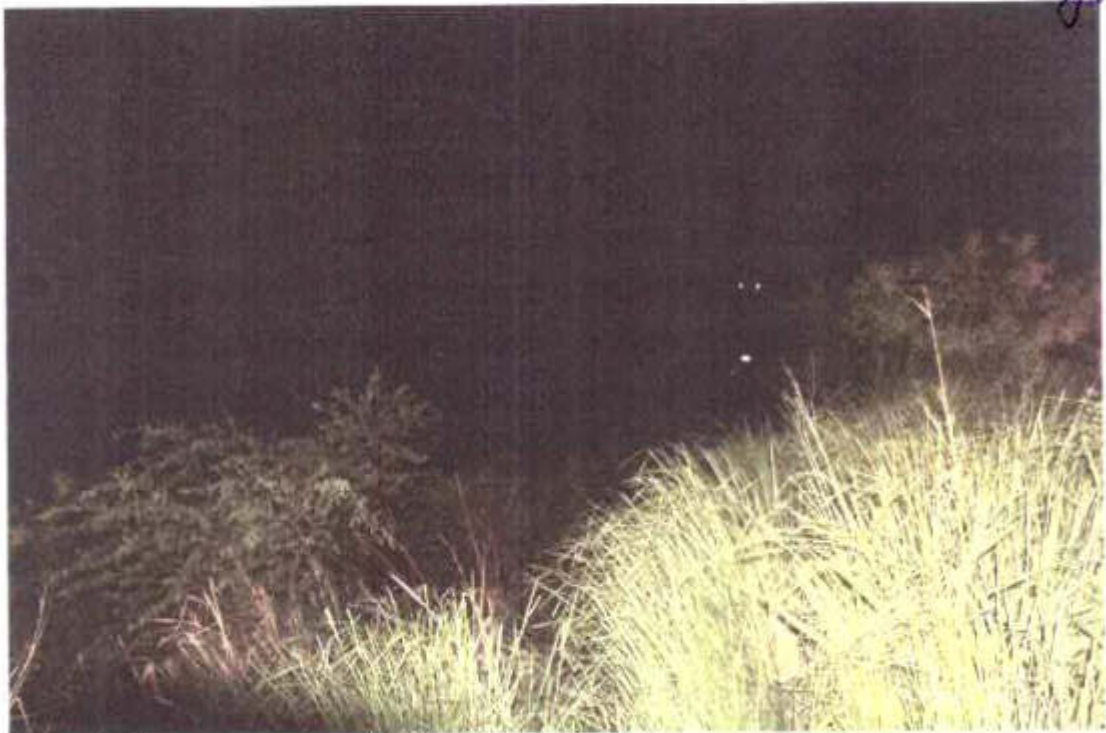
Ilustração 20 – mostra o local do terreno que o veículo percorreu antes de cessar o seu movimento;
